RESOLUCIÓN 046/2024
(19 ENE 2024)

“POR MEDIO DE LA CUAL SE AUTORIZA EL PAGO DEL CERTIFICADO DE LA REVISIÓN TÉCNICO MECÁNICA Y DE EMISIONES CONTAMINANTES PARA CUATRO (04) VEHÍCULOS DE LA EMPRESA PIEDECUESTANA DE SERVICIOS PÚBLICOS”

B. RESULTADOS DE LA INSPECCIÓN MECANIZADA REALIZADA DE ACUERDO CON LOS MÉTODOS DEFINIDOS POR LA NTC 5375; NTC 6218; NTC6282.

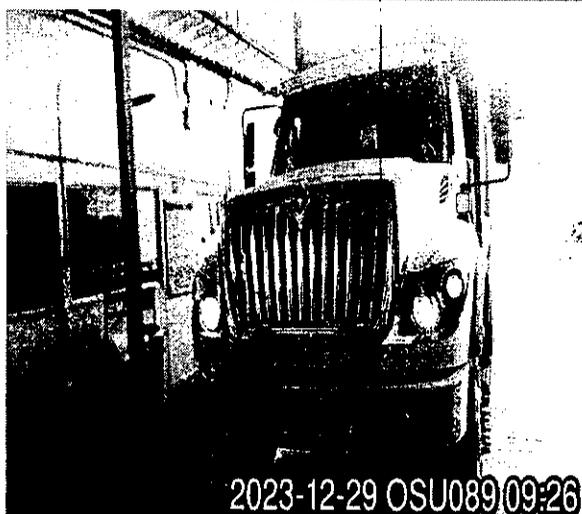
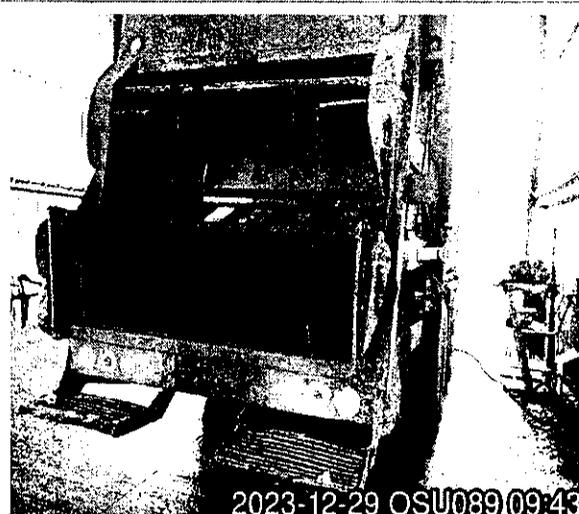
G. REGISTRO FOTOGRÁFICO DE LA REVISIÓN TÉCNICO-MECÁNICA Y DE EMISIONES CONTAMINANTES

3. DATOS DEL VEHÍCULO					
Placa OSU089	País Colombia	Servicio Oficial	Clase Camión	Marca International	Línea Workstar 7600 sba 6x4
Modelo 2018	Número de licencia de tránsito 10015228078	Fecha Matrícula 2017-12-18	Color Blanco	Combustible/Propulsión Diesel	VIN o Chasis 3HTWYAHT2JN453653
No de Motor 35343643	Tipo Motor DIESEL	Cilindraje (cm ³)(si aplica) 10824	Kilometraje NO FUNCIONAL	Número de pasajeros (sin incluir conductor)	Blindaje SI () NO (X)
Potencia (si aplica) 336	Tipo de Carrocería RECOLECTOR	Fecha vencimiento SOAT	Conversión GNV SI () NO () N/A(X)	Fecha Vencimiento GNV

Código	Descripción	Grupo	Tipo de defecto	
			A	B
1.1.7.31.1	Desequilibrio de las fuerzas de frenado entre las ruedas de un mismo eje, en cualquiera de sus ejes, superior al 30%	6.7 Sistema de frenos	X	
1.1.7.30.1	Eficacia de frenado inferior al 50%	6.7 Sistema de frenos	X	
Total			2	0

Código	Descripción	Grupo	Tipo de defecto	
			A	B
1.1.10.35.4	Fugas visibles sin goteo continuo en el sistema hidráulico de dirección	6.10 Dirección		X
1.1.14.40.2	Perdidas de aceite sin goteo continuo en la transmisión o la caja	6.14 Transmisión		X
1.1.4.13.10	Inexistencia de las señales reflectivas reglamentarias, de acuerdo con las norma vigentes	6.4 Alumbrado y señalización	X	
1.1.12.38.1	Pérdidas de aceite sin goteo continuo	6.12 Motor		X
Total			1	3

Alumbrado y señalización [1.1.4.13.10]: Contorno trasero Cintas reflectivas incompleto

Tiene hasta el sábado, 13 de enero de 2024 para corregir los defectos y realizar la reinspección sin costo adicional. NOTA: Se recomienda realizar la revisión antes de las 9:51 am, para asegurarse que el registro pueda ser inscrito correctamente en el RUNT, presentese al menos con una hora y media de anticipación en el CDA. Tenga en cuenta los horarios y días de atención del CDA.

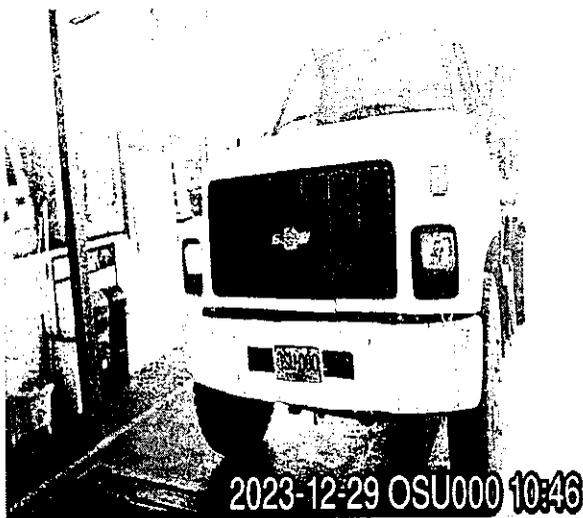
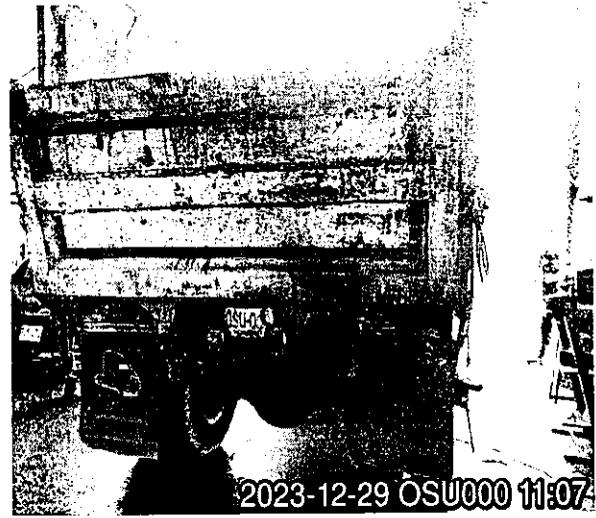
G. REGISTRO FOTOGRAFICO DE LA REVISIÓN TÉCNICO-MECÁNICA Y DE EMISIONES CONTAMINANTES

Placa OSU000	País Colombia	Servicio Oficial	Clase Volqueta	Marca Chevrolet	Línea Sin línea
Modelo 1994	Número de licencia de tránsito 2102945	Fecha Matrícula 1994-12-15	Color Blanco	Combustible/Propulsión Diesel	VIN o Chasis CM94203423
No de Motor 2BK48322	Tipo Motor DIESEL	Cilindraje (cm ³)(si aplica) 4500	Kilometraje NO FUNCIONAL	Número de pasajeros (sin incluir conductor)	Blindaje SI () NO (X)
Potencia (si aplica) 0	Tipo de Carrocería PLATON	Fecha vencimiento SOAT 2022-08-24	Conversión GNV SI () NO () N/A(X)	Fecha Vencimiento GNV

Código	Descripción	Grupo	Tipo de defecto	
			A	B
1.1.4.14.1	La intensidad en algún haz de luz baja, es inferior a 2,5 klux a 1 m ó 4 lux a 25 m	6.4 Alumbrado y señalización	X	
1.1.4.14.3	La desviación de cualquier haz de luz en posición de bajas esta por fuera del rango 0,5 y 3,5%, siendo 0 el horizonte y 3,5% la desviación hacia el piso	6.4 Alumbrado y señalización	X	
Total			2	0

Código	Descripción	Grupo	Tipo de defecto	
			A	B
1.1.4.13.5	Mal estado (con riesgo de desprendimiento o ausencia de las pastas o vidrios) o el no funcionamiento de cualquiera de la(s) luz (luces) de estacionamiento	6.4 Alumbrado y señalización	X

Tiene hasta el sábado, 13 de enero de 2024 para corregir los defectos y realizar la reinspección sin costo adicional. NOTA: Se recomienda realizar la revisión antes de las 11:28 am, para asegurarse que el registro pueda ser inscrito correctamente en el RUNT, presentese al menos con una hora y media de anticipación en el CDA. Tenga en cuenta los horarios y días de atención del CDA.
